ILSE FISCHER WERKSTATT

Werkstatt der Lebenshilfe Niederösterreich in Berndorf

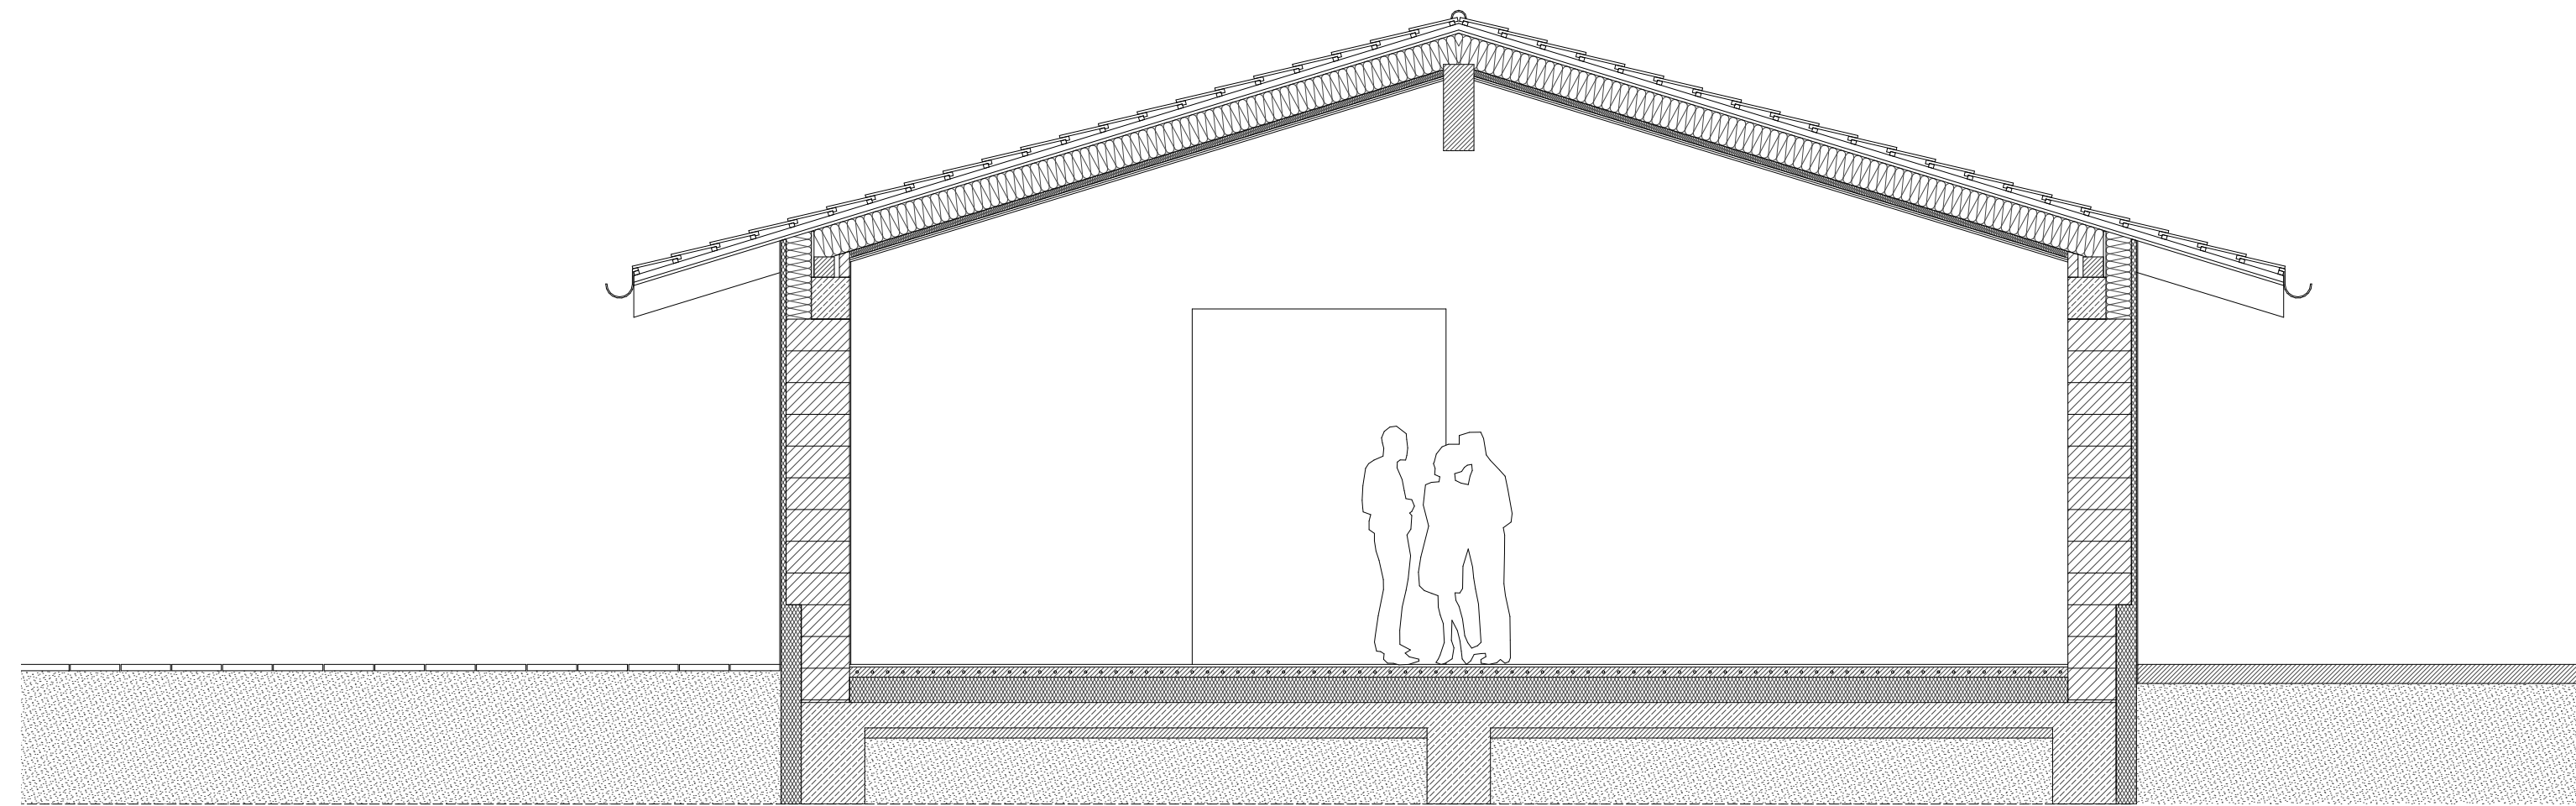
BODEN

- 08 Feinsteinzeug | Linoleum | Epoxyharz
- 02 Heizestrich
- 02 Trittschalldämmung
- 18 Styroporbeton
- Bituminöse Abdichtung
- 20 Bodenplatte Stahlbeton
- 60 Streifenfundamente / Schüttung

WAND

- 01 Außenputz
- 04 Putzträger, Hanfdämmplatte
- 50 Ziegel, Wienerberger Porotherm
- 01 Innenputz

DECKE

- 04 Dachziegel, Tondach Alpina
- 03 Lattung
- 10 Kontralattung
- Unterdach
- 02 Schalung
- 24 Dachsparren, KVH / WD
- Dampfsperre
- 04 Installationseben / WD
- 03 Brandschutz, GK - 2 Lagig
- 03 Schallschutz
- Zellulosebeschichtung leimgebunden
- Hollzwole zementgebunden
